Congresso Brasileiro de Patologia das Construções

INSPEÇÃO E ANÁLISE ESTRUTURAL DE LAJE DE BARRILETE COM A UTILIZAÇÃO DE ENSAIOS INFORMATIVOS

Marcelo Fernandes Pereira^{1*}, Milton Cicero Franco de Camargo²

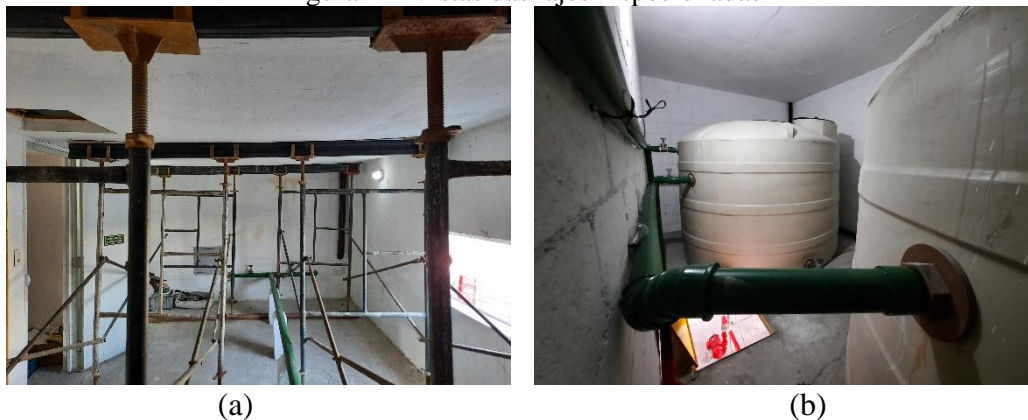
Figura 2 – Vistas das lajes inspecionadas

Na Tabela 1 estão apresentadas os diâmetros e espaçamentos das armaduras especificados no projeto estrutural das lajes. Em relação a resistência à compressão do concreto, esta foi especificada no projeto estrutural em 25 MPa. Para a devida caracterização, na Figura 2 são apresentadas as vistas inferior e superior das lajes inspecionadas, sendo que na Figura 2(a) a vista inferior e na Figura 2(b) a vista superior com os reservatórios de água que abastecem o edifício.

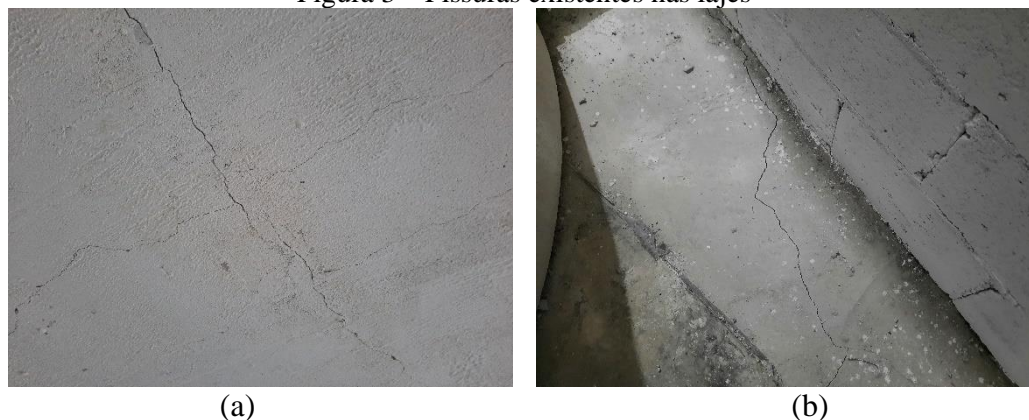
Figura 3 – Fissuras existentes nas lajes

Ressalta-se que, na data da realização da inspeção nas lajes, as mesmas já se encontravam escoradas a pedido dos responsáveis pelo edifício, face a constatação de diversas fissuras, tanto na face superior como na face inferior das lajes, que geraram desconforto e insegurança quanto a estabilidade da estrutura, fato que motivou o presente estudo. Na Figura 3(a) é apresentada fissuração na face inferior de uma das lajes em sua região central, enquanto que na Figura 3(b) é mostrada fissura na face superior da laje, na região próxima ao apoio.

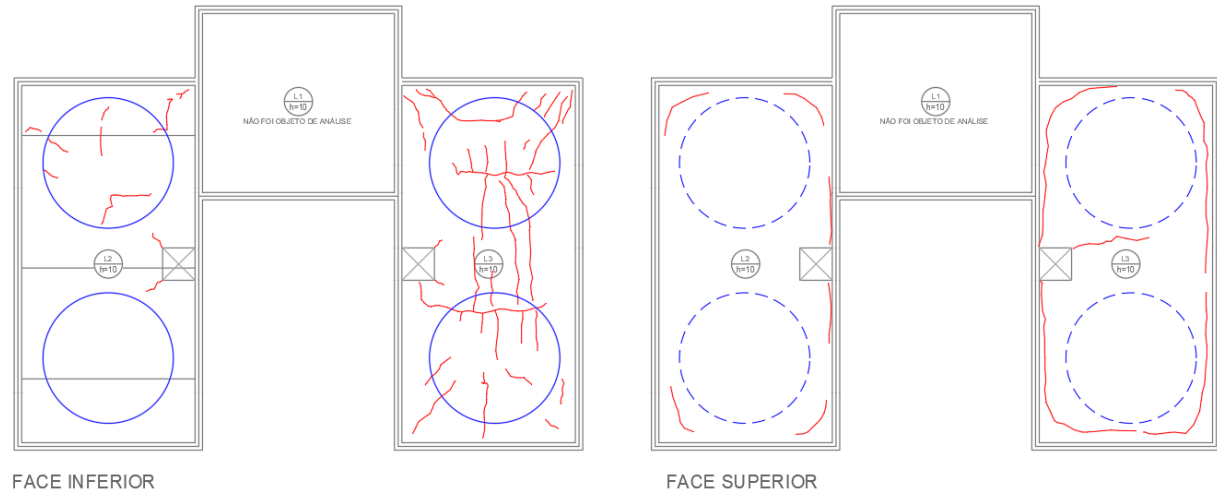
Figura 8 – Croqui de mapeamento das fissuras na laje

Em relação ao levantamento geométrico realizado, constatou-se que as dimensões dos vãos das lajes estavam coerentes com os definidos em projeto, entretanto, observou-se que a estrutura foi executada com espessura de 10 cm, dimensão inferior aos 15 cm previstos em projeto. O mapeamento das fissuras no local gerou o croqui da Figura 8, apresentada abaixo.

Analisando-se o croqui de mapeamento das fissuras, é possível observar que a laje L3 possui um nível de fissuração mais avançado quando comparado com a laje L2, o que pode ser justificado pelo sistema de abastecimento de água do edifício, visto que, conforme informações colhidas durante a anamnese, os reservatórios situados na laje L3 são preenchidos, para que, depois, os reservatórios da laje L2 sejam abastecidos. Logo, o nível maior de fissuração pode estar atrelado à um maior carregamento na laje L3.

Ainda sobre a fissuração, tendo em vista a projeção do posicionamento dos reservatórios, o mapeamento permitiu observar que a fissuras indicam uma provável insuficiência de capacidade à flexão das lajes, sejam aos momentos fletores positivos, na parte inferior na região central, como aos momentos fletores negativos, na parte superior junto aos apoios.

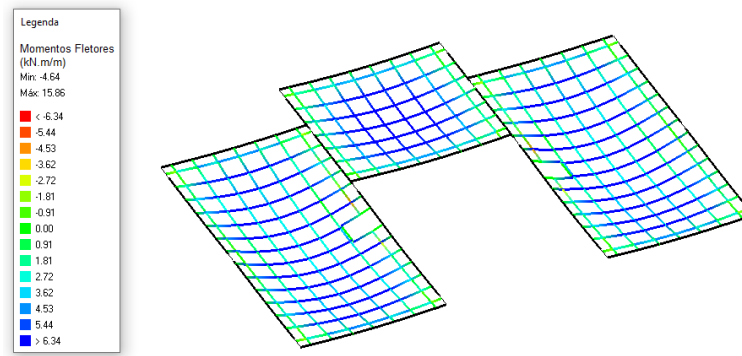
Figura 9 – Momentos fletores atuantes nas lajes

Uma vez caracterizada as lajes, foi realizada análise no software Eberick. As referidas lajes foram lançadas com as dimensões e carregamentos previstos em projetos, bem como considerada com suas extremidades apoiadas, face o detalhamento do projeto estrutural indicar apenas armaduras negativas mínimas. Na Figura 9 é apresentada a vista tridimensional das grelhas com os momentos fletores atuantes nas lajes.

Já considerando a situação executada das lajes, em que as espessuras e taxas de armaduras foram significativamente diminuídas, os critérios de dimensionamento não são atendidos. Além da taxa de armadura ser inferior ao necessário, a seção de 10,0 cm, para o momento positivo atuante, não permite o dimensionamento da laje dentro dos critérios previstos na ABNT NBR 6118:2014. Tal fato corrobora com fissuras observadas nas lajes, que evidenciam que as mesmas não possuem condições de suportar os esforços nelas atuantes, dentro dos critérios de segurança.

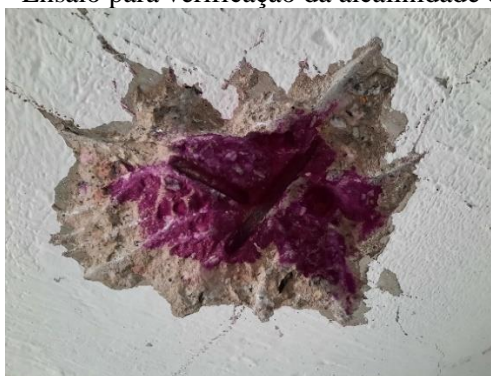
Figura 10 – Ensaio para verificação da alcalinidade do concreto

Ainda, os ensaios para verificação da alcalinidade do concreto permitiram verificar que o concreto já possui profundidade de frente de carbonatação consideravelmente avançada, tendo em vista se tratar de elemento com 5 anos de idade, aproximadamente. Na Figura 10 é apresentado ponto em que foi aspergida a solução com fenolftaleína, sendo possível observar que o concreto carbonatado (incolor) já se encontra a poucos milímetros das armaduras. Tal resultado permitiu obter um parâmetro quanto a durabilidade das lajes, indicando a necessidade de aplicação de um sistema de proteção nas superfícies das lajes, visto se tratar de estrutura situada em grande centro urbano, de modo a evitar a despassivação das armaduras e permitir o início do processo de corrosão.

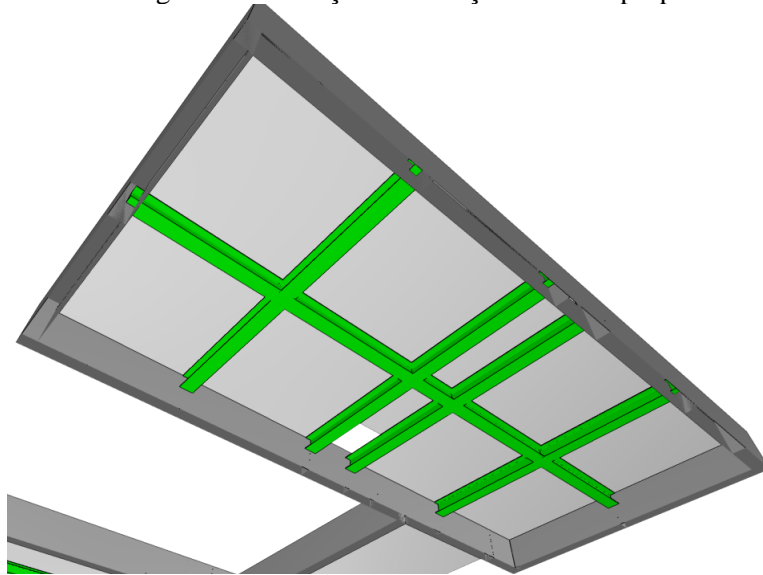
Figura 11 – Solução de reforço estrutural proposta

Com base nos resultados dos ensaios e diagnóstico realizado, verificou-se que a laje foi executada em desconformidade com o projeto estrutural e que não possui capacidade de suportar os esforços que nelas atuam, bem como, mantidas tais condições, a segurança dos usuários e integridade da estrutura é colocada em risco. Isto posto, foi proposta a solução de reforço com vigas metálicas, conforme apresentado na Figura 11. A referida solução constitui na instalação de 5 vigas metálicas sob cada laje vistoriada.

O sistema de reforço proposto foi definido de modo a dividir as lajes em pequenos vãos, com a finalidade de que a espessura e as taxas de armaduras existentes tenham condições de suportar os esforços solicitantes. A capacidade das vigas metálicas foi verificada conforme ABNT NBR 8800:2008 - Projeto de estruturas de aço e de estruturas mistas de aço e concreto de edifícios. Ainda, as vigas metálicas foram dimensionadas como apoiadas na alvenaria estrutural com execução de coxins, alvenaria que já recebe o carregamento das referidas lajes, não alterando de forma significativa o esquema estático do edifício.
