Congresso Brasileiro de Patologia das Construções

INSPEÇÃO E ANÁLISE ESTRUTURAL DE LAJE DE BARRILETE COM A UTILIZAÇÃO DE ENSAIOS INFORMATIVOS

Marcelo Fernandes Pereira^{1*}, Milton Cicero Franco de Camargo²

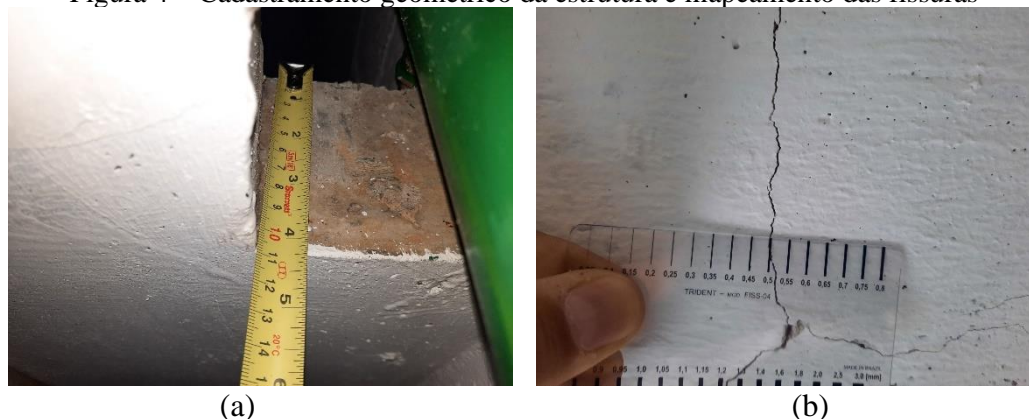
Figura 4 – Cadastramento geométrico da estrutura e mapeamento das fissuras

Com o objetivo de constatar as condições físicas das lajes e confrontar com os documentos e informações obtidas inicialmente, foram realizados ensaios não destrutivos e destrutivos na estrutura de concreto armado. A investigação se iniciou pelo cadastramento geométrico das lajes, com a utilização de trena simples e a laser, de modo a constatar os vãos e espessuras executadas no local, conforme mostrado na Figura 4(a). Na sequência, foi realizado mapeamento das fissuras existentes, com a utilização de fissurômetro, conforme Figura 4(b). O mapeamento teve como objetivo verificar as extensões e espessuras das fissuras existentes nas lajes.

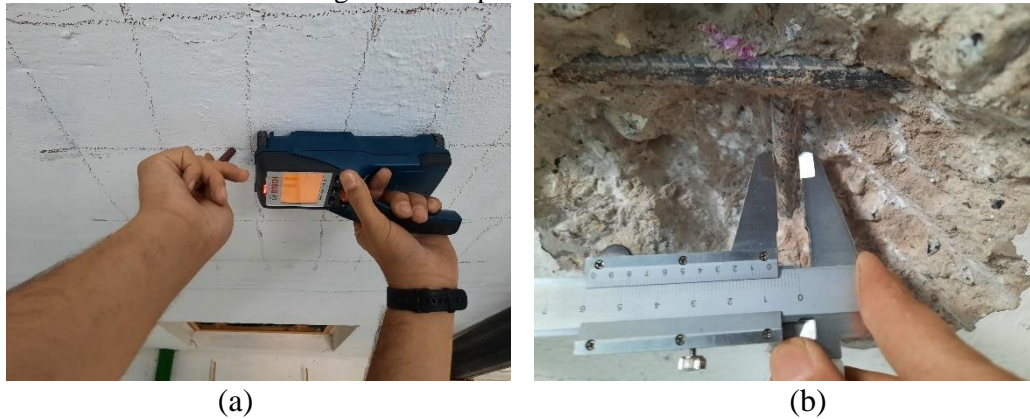
Figura 5 – Mapeamento das fissuras

Para caracterização das armaduras existentes nas lajes, realizou-se o ensaio de detecção eletromagnética, fazendo uso de um equipamento BOSCH-D-TECT150 da empresa Bosch, conforme Figura 5(a), de modo a identificar os posicionamentos das barras no interior das lajes, de maneira não destrutiva. Uma vez levantadas as posições das armaduras e indicadas por meio de marcações com giz, realizou-se prospecções de armaduras, em regiões de cruzamento das mesmas, com o auxílio de martelo mecânico. As referidas prospecções foram executadas de maneira cautelosa, de modo a não danificar a estrutura, bem como permitir a constatação do diâmetro das armaduras em ambas as direções das lajes, com o auxílio de paquímetro, conforme Figura 5(b).

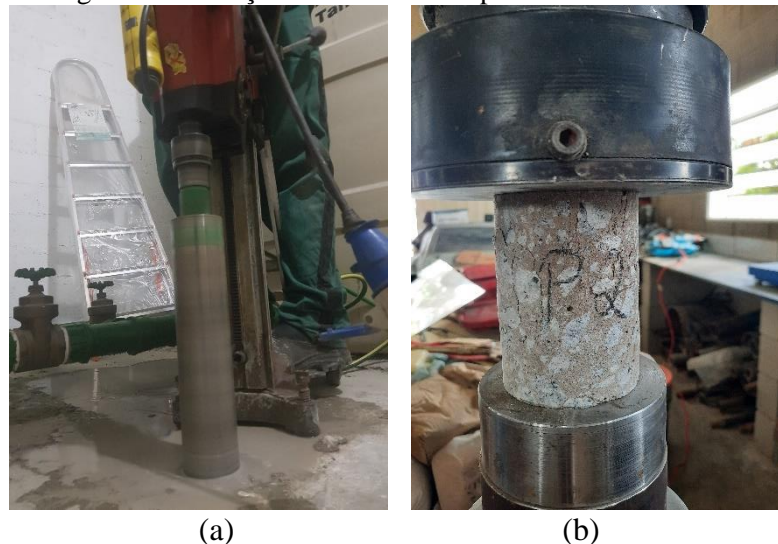
Figura 6 – Extração e ensaio de compressão de testemunho

Para a caracterização do concreto das lajes, foram executadas extração de 03 testemunhos, conforme procedimentos previstos na ABNT NBR 7680-1:2015 Concreto - Extração, preparo, ensaio e análise de testemunhos de estruturas de concreto Parte 1: Resistência à compressão axial. Tais testemunhos foram ensaiados para determinação de sua resistência à compressão axial, conforme ABNT NBR 5739:2018 Concreto - Ensaio de compressão de corpos de prova cilíndricos. A Figura 6(a) apresenta uma das extrações sendo realizadas, enquanto que, na Figura 6(b) é apresentado o ensaio de compressão de um dos testemunhos, sendo realizado em laboratório em máquina da marca EMIC, modelo PC200.

Em relação a resistência à compressão do concreto, na Tabela 3 estão apresentados os resultados dos ensaios de compressão axial realizados nos testemunhos de concreto extraídos da laje. Observa-se que dos três testemunhos, dois apresentaram resistência à compressão superior aos 25 MPa, definido no projeto estrutural. Ainda, apenas um dos testemunhos apresentou valor abaixo do previsto em projeto, entretanto, tratou-se de pequena diferença e em testemunho que já apresentava uma fissura pré-existente.

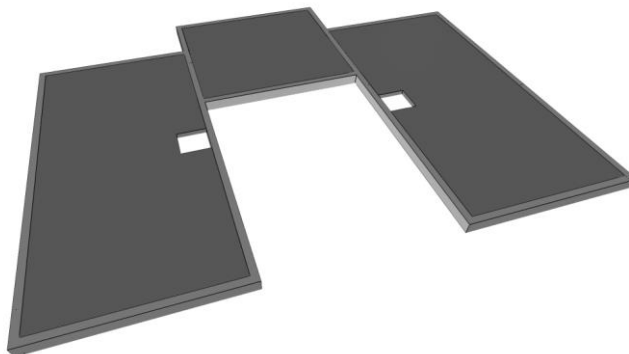
Figura 7 – Modelagem das lajes em software de cálculo estrutural

Levantadas as características físicas em campo, procedeu-se análise analítica das lajes, por meio de analogia de grelha com o uso do software comercial Eberick, da empresa AltoQi. A Análise teve como objetivo verificar o projeto estrutural inicialmente disponibilizado, como também a capacidade da estrutura face aos carregamentos atuantes, principalmente no que diz respeito aos reservatórios que sobre as lajes estão instalados. Adicionalmente, os esforços solicitantes nas lajes também foram determinados manualmente, com base nas tabelas de Czerny, de modo a validar a simulação pelo software. Todas as verificações foram realizadas observando-se os critérios e requisitos da norma ABNT NBR 6118:2014. Na Figura 7 é apresentado vista tridimensional da modelagem das lajes realizada no software Eberick.

Já considerando a situação executada das lajes, em que as espessuras e taxas de armaduras foram significativamente diminuídas, os critérios de dimensionamento não são atendidos. Além da taxa de armadura ser inferior ao necessário, a seção de 10,0 cm, para o momento positivo atuante, não permite o dimensionamento da laje dentro dos critérios previstos na ABNT NBR 6118:2014. Tal fato corrobora com fissuras observadas nas lajes, que evidenciam que as mesmas não possuem condições de suportar os esforços nelas atuantes, dentro dos critérios de segurança.
